# Versuchsserie Li-Batterien

Brandversuche zur  
Gefährdungsabschätzung  
auf Recyclinghöfen

**LAND  
SALZBURG**

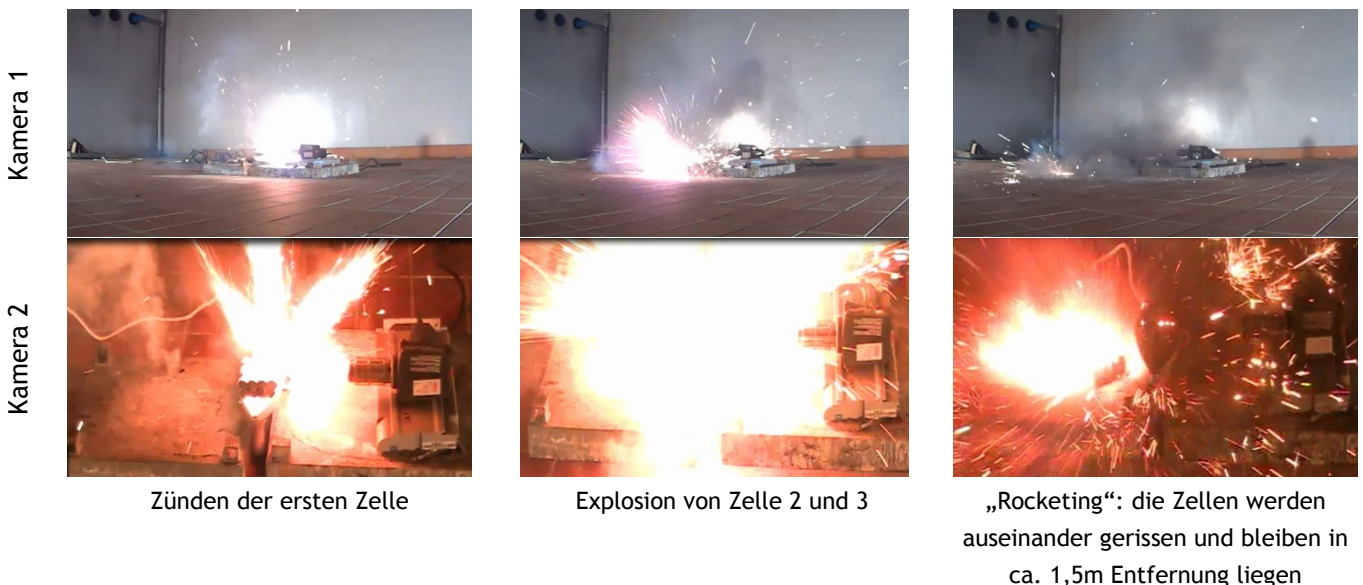
Die Zellen wurden ohne äußere Schutzhülle auf ca. 150°C mit dem Bügeleisen erhitzt. Nach 30 Minuten entwich eine kleinere Menge Dampf/Rauch. Aufgrund der zu geringen Hitzezufuhr wurde eine Heißluftpistole zusätzlich eingesetzt um die Temperatur auf ca. 250°C zu erhöhen.

Nach weiteren 7 Minuten zündete die erste Zelle mit kleiner Stichflamme und Funkenflug durch. Nach einer weiteren Minute zündeten die Zellen 2 und 3 explosionsartig. Die Zellen wurden dabei auseinander gerissen und kamen ca. 1,5 m vom Ursprung zu liegen.

In Versuch 1 war das explosionsartige Durchzünden der Zellen und das damit verbundene „Rocketing“ von Zellen zu beobachten. Eine Brandausbreitung durch wegfliegende Akkus / Zellen ist durch die Lagerung in geeigneten Gebinden (Gitterboxen, Sicherheitsbeutel, Container oder Fässer) wirksam zu unterbinden. Die Behälter dürfen nur kurzzeitig geöffnet werden und weitere Brandlasten sind in entsprechendem Abstand zu lagern.

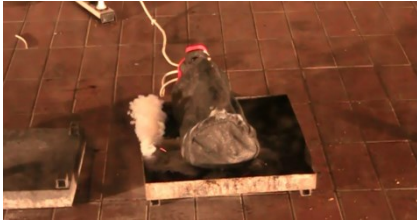
Erste Zelle zündet

Die Zellen wurden im Beutel mit dem Bügeleisen erhitzt. Da nach mehr als 1 Stunde noch keine Reaktion erkennbar war, wurde als Wärmequelle ein leistungsstärkeres Bügeleisen eingesetzt. Danach war nach wenigen Minuten eine sehr starke Reaktion zu beobachten. Es kam zu starker Rauchentwicklung aber es waren keine Flammen erkennbar. Vereinzelter Funkenflug war nur in der Zeitlupenaufnahme der Kamera sichtbar.

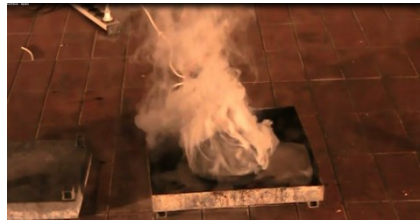
Beginnende Rauchentwicklung

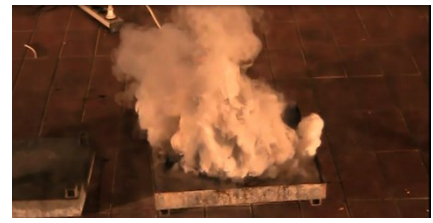
Starke Rauchentwicklung
